## Egy mellékpatak (Dorman patak) vízgyűjtőjében végzett rehabilitációs munkálatok

(a Polgár-Társ Alapítvány és a GEF támogatásával)

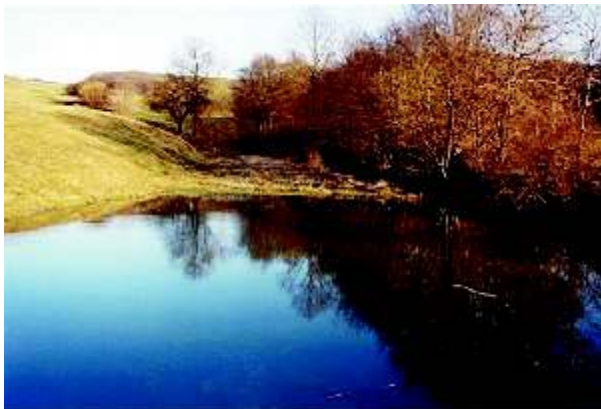
A rehabilitált vizes élőhely egy évvel a rehabilitáció után, tavasszal .

A rehabilitált vizes élőhely elfoglalja az erodált meder teljes szélességét, kb 18 m, 397 m tengerszint feletti magasságon található, maximális mélysége 1,1 m, hossza 110m, a vízfelület 2100 m<sup>2</sup> a területen 1100 m<sup>3</sup> víz található.

**Egy valamikori vizes élőhely rehabilitálása:** Az első rehabilitációs munkát 2000-ben valósítottuk meg, és a munkálat során egy valamikori vizes élőhely rehabilitálását hajtottuk végre. A rehabilitációs munkát a Dorman patak egyik jobboldali mellékágán végeztük el, ahol a meder eróziója bemélyítette a medret és megszüntette a valamikori vizes élőhelyet, jelenleg az itteni mellékágban csupán esőzések esetén van víz. A kijelölt hely Nagyadorján felett 300 m-re található.

A rehabilitációs munkák által létrejött vízfelület háromszög formájú, elősegítve ezáltal a csúcok tompítását nagy esők idején. A rehabilitált vizes élőhelyhez tartozó vízgyűjtő terület 0,68 km<sup>2</sup>, és a Dorman patak vízgyűjtő területének kb. 9%-át jelenti.

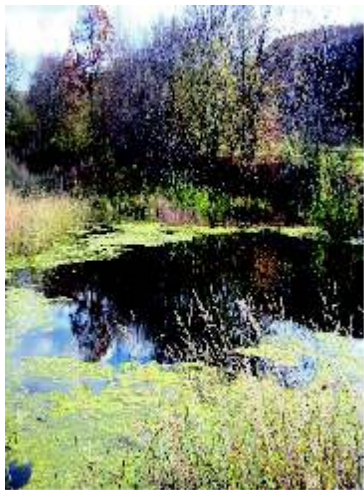
A rehabilitált vizes élőhely két évvel a rehabilitáció után, nyáron

Apárolgás illetve elszivárgás által történő vízvesztés a számítások alapján kisebb mint a csapadék által kapott vízmennyiség, amit igazolt a gyakorlatban az a tény, hogy a rehabilitált vizes élőhely szárazság esetén (kivéve az extrém eseteket) nyáron sem marad víz nélkül.

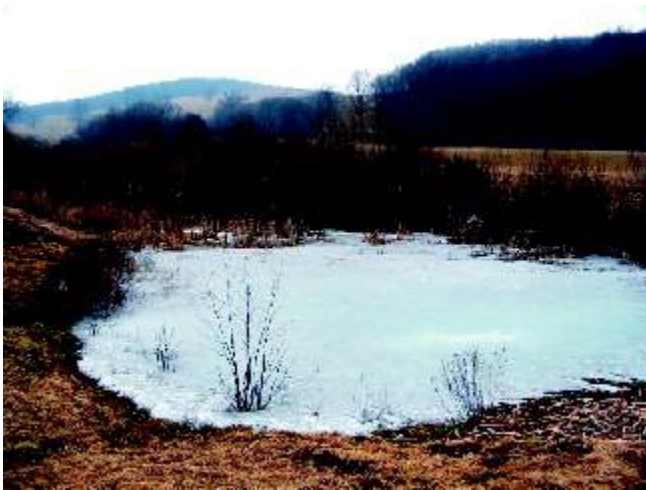
A rehabilitált vizes élőhely hat évvel a rehabilitáció után, télen

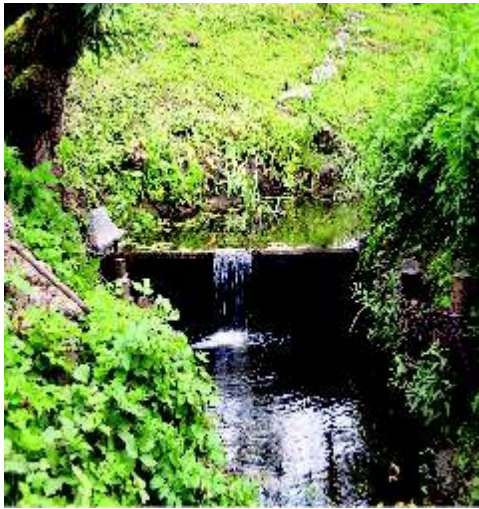
Fából készült fenékküszöb (I típus)

biztosítottunk cölöpökre font fűzfavesszőkből. Ugyancsak a küszöb alatt egy 0,3 m-es hullámtörő medencét létesítettünk, amelybe köveket helyeztünk el. Ennek a kis medencének nagy szerepe van az átfolyó víz energiája következtében bekövetkező eróziós folyamatok megakadályozásában, a benne levő kövek segítenek a víz energiájának a megtörésében. A víz kb. 50 cm-t esik és a küszöb felett egy kb. 30-50 m-es tavacska keletkezett, amely betölti a medret. Az I típusú fenéklépcsőt két esetben alkalmaztuk.

Az első esetben (I típus) cövekekkel erősített és tölgfyadeszkával lepadolt megoldást választottunk. A helyszín kiválasztása körültekintően történt, úgy, hogy az egyik parton egy fűzfa biztosítja a part erózióvédelmét. Különösen fontos, hogy a küszöb borítóléce tökéletesen vízszintes helyzetben legyen. Ez azért fontos, mert ha a borítóléc nem tökéletesen vízszintes akkor fennáll annak a veszélye hogy az egyik oldalon parterózió következik be, és az egyenletesen lefutó víz sugar esztétikai hatása sem elhanyagolandó. A küszöb alatt 2 m-es partvédelmet

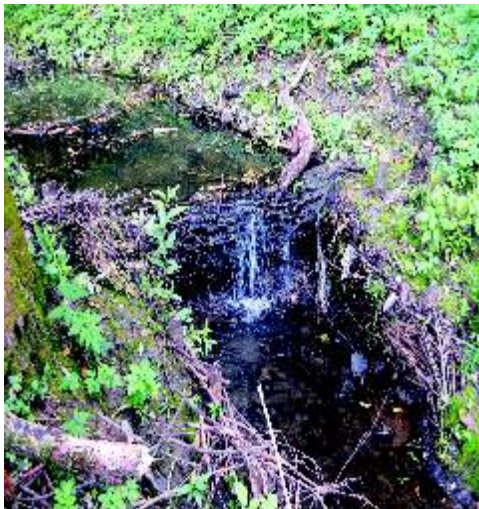
Fából készült fenékküszöb (II típus)

A második alkalmazott technika esetében egy farönköt ástunk be a mederbe ugyanazokat az elveket követve mint az első esetben. Ennél a megoldásnál (II típus) is követni kell, hogy a víz minél tökéletesebben vízszintes felületen bukjon át, valamint biztosítani kell a partvédelmet is.

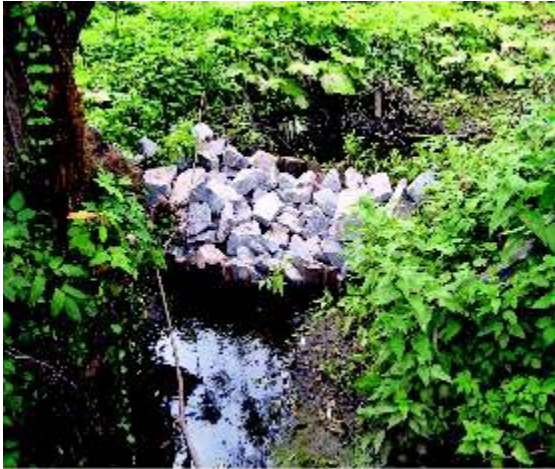
Kőből készült fenékküszöb (III típus)

küszöbnek igen nagy a rugozítása, ezért nem szükséges hullámtörő medencét építeni alatta.

Az első esetben (III típus) a küszöb helyének kiválasztásakor az előbbi munkálatokhoz hasonló elveket vettünk figyelembe. E munkálat során két cölöpsor között durva darabos termésköveket helyeztünk el. A kövek mérete 10-25 cm, tömege 1-15 kg között változott. A kövek méretének ez a változatossága nagyobb ellenállást biztosít a vízzel szemben. Ez a típusú küszöb kisvizek esetén áteresztí a vizet, átlagos vagy nagyobb hozamok esetében a víz több ágra oszlik és ezáltal megtörik ereje. Mivel ennek a típusú

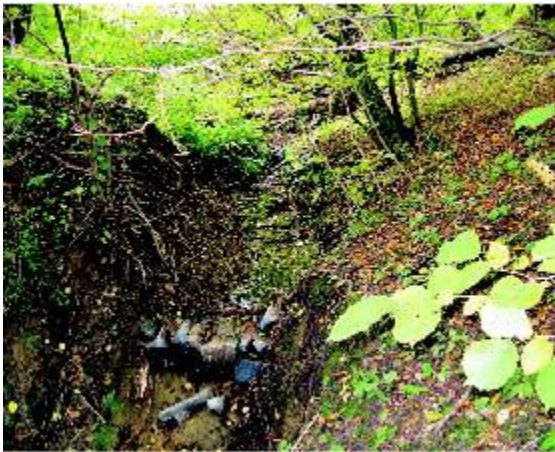
Kőből készült fenékküszöb (IV típus)

A második esetben alkalmazott (IV típus) kőből készült munkálat erősen erodált mederszakaszokon ajánlott. Itt az erózió miatt nagymértékben bemélyült mederbe nagyobb 15-30 kg-os durva terméskövet helyezünk el. Ezek a kövek megtörik a víz energiáját és ezáltal megakadályozzák a további eróziót.

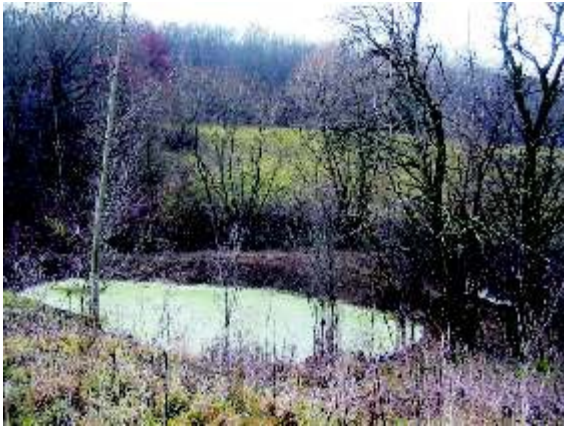
Kis tó a valamikori meander helyén

A következő típusú munkát egy ilyen valamikori meander/ártér komplex rehabilitációjára vonatkozik, amelyet a Dorman patak középső szakaszán valósítottunk meg. Mivel a jelenlegi meder annyira bemélyült, hogy az ártér/valamikori meander vízzel való ellátása a jelenlegi hozamok esetén nem lehetséges, ezért a felette létesített fenékküszöb biztosítja a jó vízellátást. A valamikori meander helyén kialakított kis tavat kotrógép segítségével ástuk ki és egy 1,5 m mélységű kb 200 m<sup>2</sup>-es vízfelületet

nyertünk. A vízfelület szabálytalan alakú és követi a valamikori meander formáját. A kis tavon biztosított az állandó vízátfolyás. A természetes jelleg megőrzése, a víz öntisztulásának biztosítása, valamint a biológiai sokféleség megőrzése céljából a befolyásnál egy pufferzónát létesítettünk. Ez a pufferzóna kisebb mélységű (30-40 cm), egy kis kőküszöböt és vízínövényeket tartalmaz.

**Valamikori meander rehabilitációja:** A Dorman patak is, mint a kis vízfolyások legtöbbször, régebben változtatta medrét és árterén meandereket hozott létre. Ez a folyamat mára megszűnt, a meder annyira bemélyült, hogy a jelenlegi vízjárási viszonyok között lehetetlen, hogy új meanderek jöjjenek létre, az árteret is csak különlegesen nagyvizek esetén árasztja el a patak. A valamikori árterén, a meanderek valamikori helyén lehetséges vizes élőhelyek rehabilitációja.

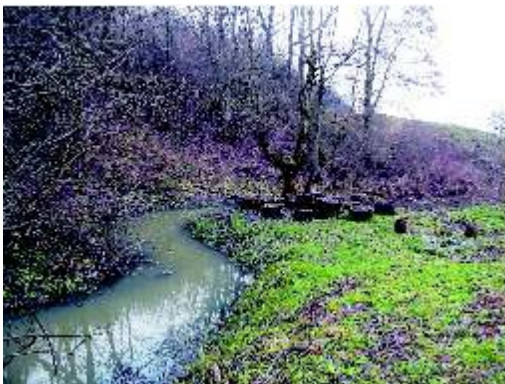
A komplex rehabilitációs munka turisztikai célpont kialakítását is lehetővé teszi

Az így rehabilitált vizes élőhely a patakmeder rehabilitációjával együtt egy mederszakasz komplex rehabilitációs modelljét képezi, amelynek az ökológiai jelentőségén kívül tájökológiai szerepe sem elhanyagolandó, ugyanakkor helyi turisztikai célpont szerepét is betölti.

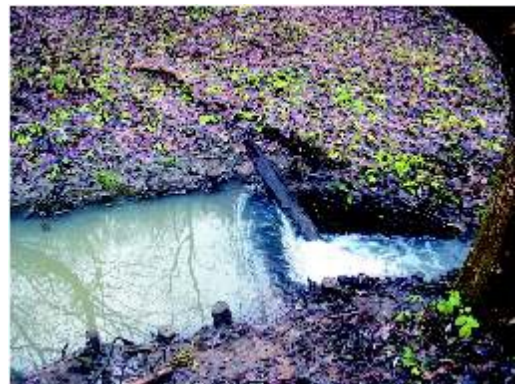
A megfelelő vízszintet biztosító fenékküszöb

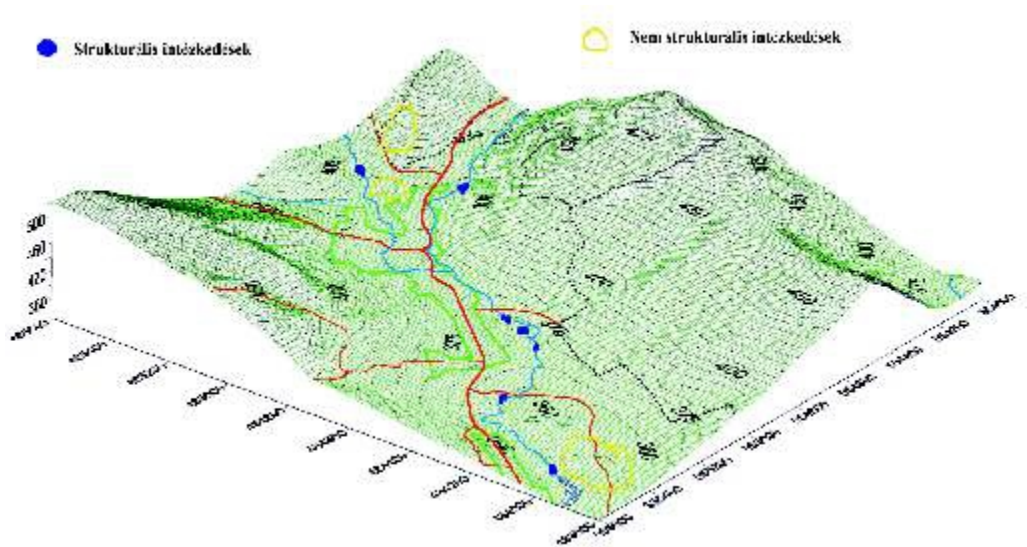
A Dorman patak völgyében végrehajtott strukturális és nem strukturális intézkedések elhelyezkedése
